<b>INFO'FLASH</b>	
B2BW0107Q0 : Version 3 du 02/11/2010	Annule et remplace le document du 04/10/2010
POUR : 207 ET BVM BE4R ET DIESEL TURBO DV6TED4 FAP JUSQU'A OPR 12350	
<b>EFFET CLIENT :</b>	<b>PATINAGE DE L'EMBRAYAGE</b>
<b>CONDITIONS D'APPARITION :</b>

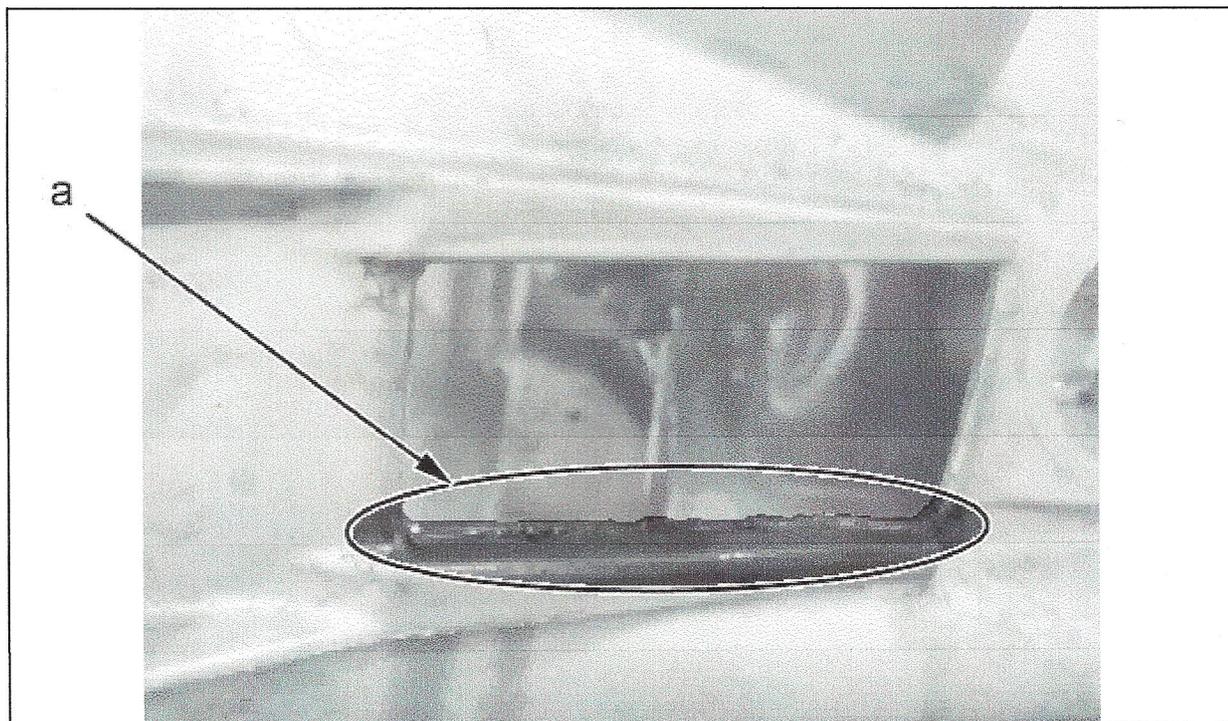
Figure : B2BW001D

carter d'embrayage - Embrayage .

**NOTA** : La bavure interfère avec la fourchette d'embrayage

Supprimer la bavure sur le carter d'embrayage ( en "a" ).

Remplacer : L'embrayage .

Remplacer : Le mécanisme d'embrayage sans rattrapage automatique de jeu.
