ÇAĞLAYAN ENERJİ SİTESİ TERMAL KAMERA
ÖLÇÜM RAPORU ve SONUÇLARI

ÖLÇÜM TARİHİ	15.ŞUBAT.2017
ORTAM SICAKLIĞI	2° C
ÖLÇÜM CİHAZI	FLIR E8 Termal Kamera

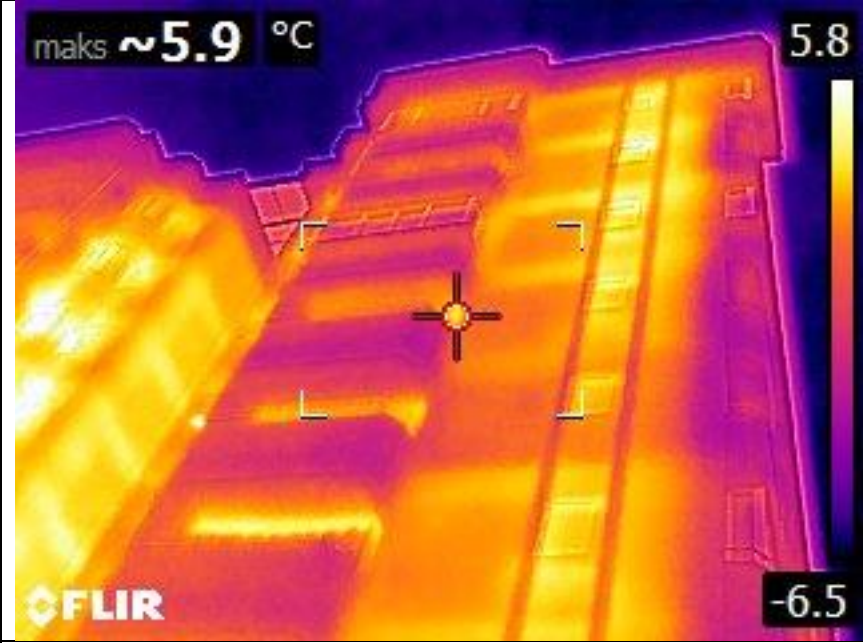
Tarih: 15.02.2017
Dış Ortam Sıcaklığı: 2° C
Ölçüm: 5,9° C
Emisyon: 0.95
Yansıyan Sıcaklık: 20°C
Öneri-Yorum:
Yapılan termal kamera ölçüm sonuçları yukarıda olup Çağlayan Enerji Sitesinde gerçekleştirilen termal ölçüm sonuçlarına göre site bloklarında yapılacak ısı yalıtım çalışması minimum %40 enerji tasarrufu sağlayacaktır.

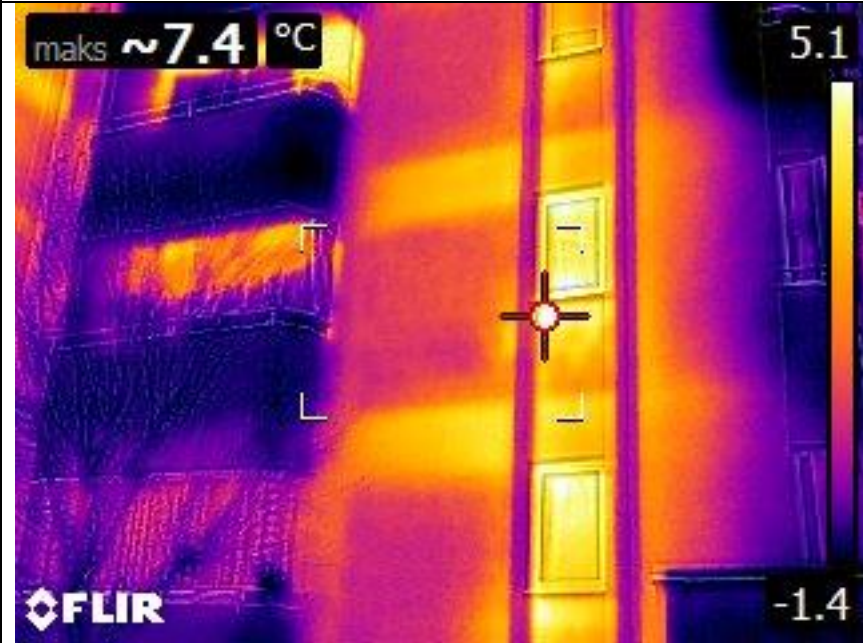
Tarih: 15.02.2017
Dış Ortam Sıcaklığı: 2° C
Ölçüm: 7,9° C
Emisyon: 0.95
Yansıyan Sıcaklık: 20° C
Öneri-Yorum:
Kat aralarında bulunan beton zemin ve tavan malzemesi yalıtıma sahip olmadığından ısı köprüsü oluşturarak enerji maliyetini artırmaktadır.

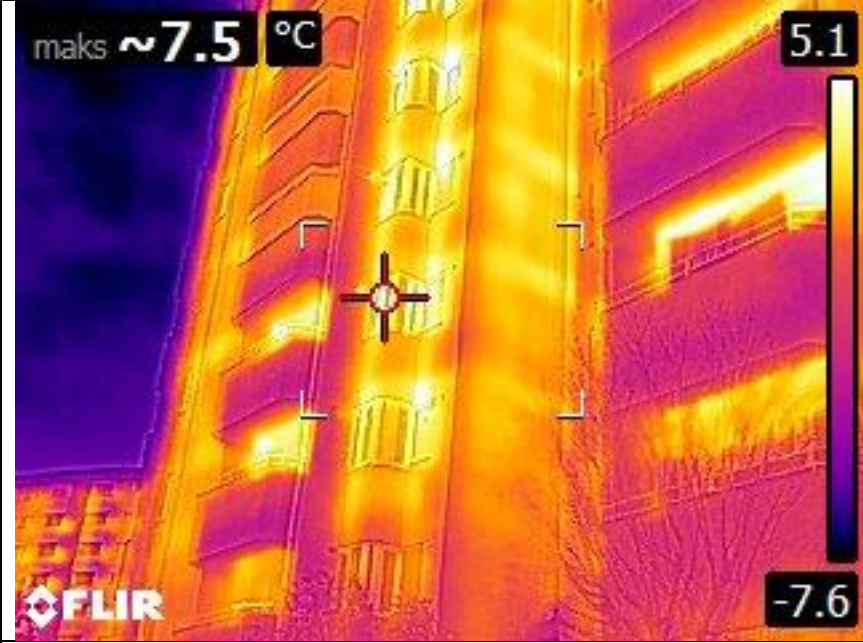
Tarih: 15.02.2017
Dış Ortam Sıcaklığı: 2 C
Ölçüm: 7,5° C
Emisyon: 0.95
Yansıyan Sıcaklık: 20
Öneri-Yorum:
Bazı balkon ve daire pencerelerinin çok yüksek ısı kayıplarına neden olduğu, muhtemelen pimapanların macunlarının veya silikonlarının yenilenmesiyle iyileşebileceği ölçülmüştür.

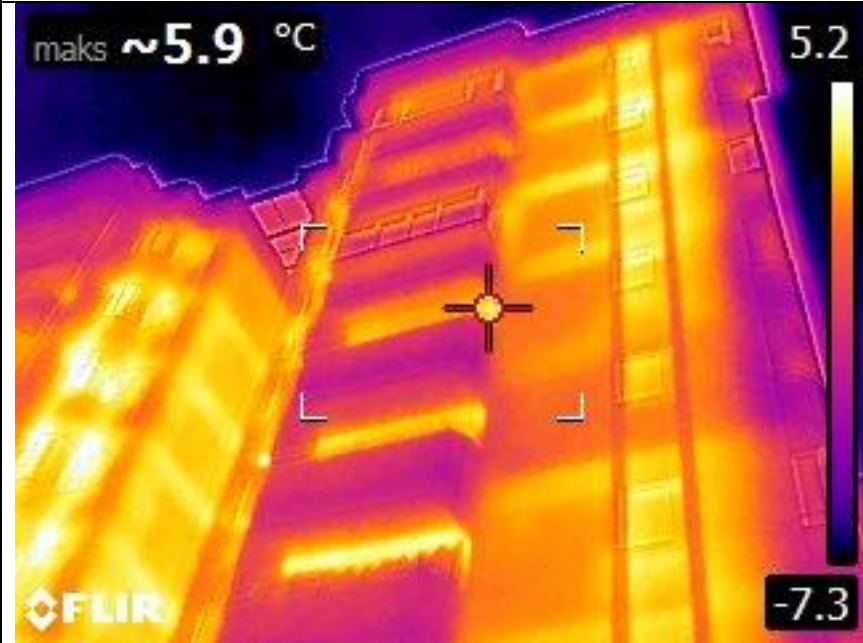
Tarih: 15.02.2017
Dış Ortam Sıcaklığı: 2° C
Ölçüm: 5,9° C
Emisyon: 0.95
Yansıyan Sıcaklık: 20° C
Öneri-Yorum:
Kamera görüntülerine bakıldığında olması gereken görüntünün koyu renklerin resmin geneline hakim olmasıdır. Açık renkler ısı kayıplarının yaşandığı yüzeylere işaret etmektedir.

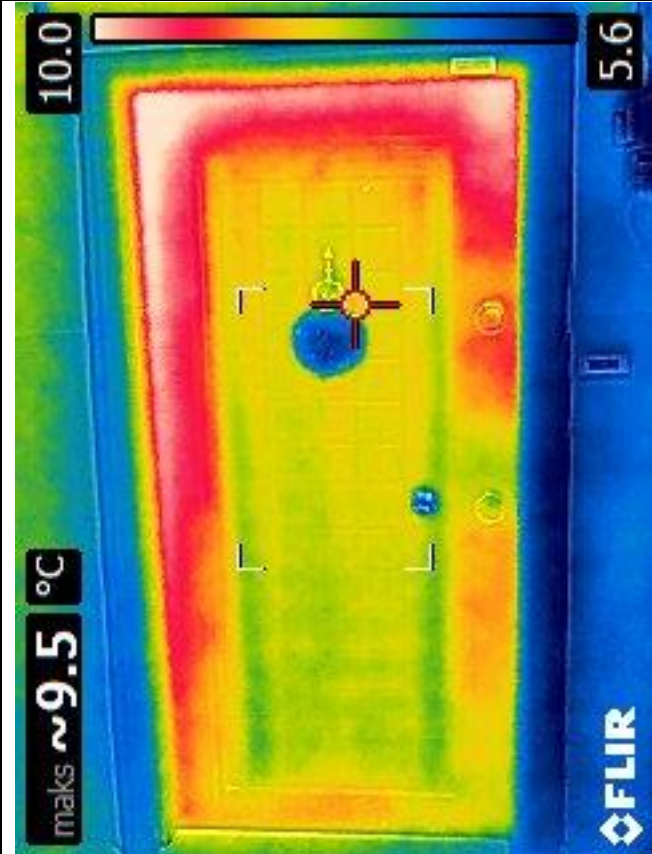
Tarih: 15.02.2017
Dış Ortam Sıcaklığı: 2° C
Ölçüm: 9,5° C
Emisyon: 0.95
Yansıyan Sıcaklık: 20° C
Öneri-Yorum:
Daire dış kapılarının özellikle üst köşelerinde görüntülenen ısı kayıpları kapı süngerini kullanılarak azaltılabilir.

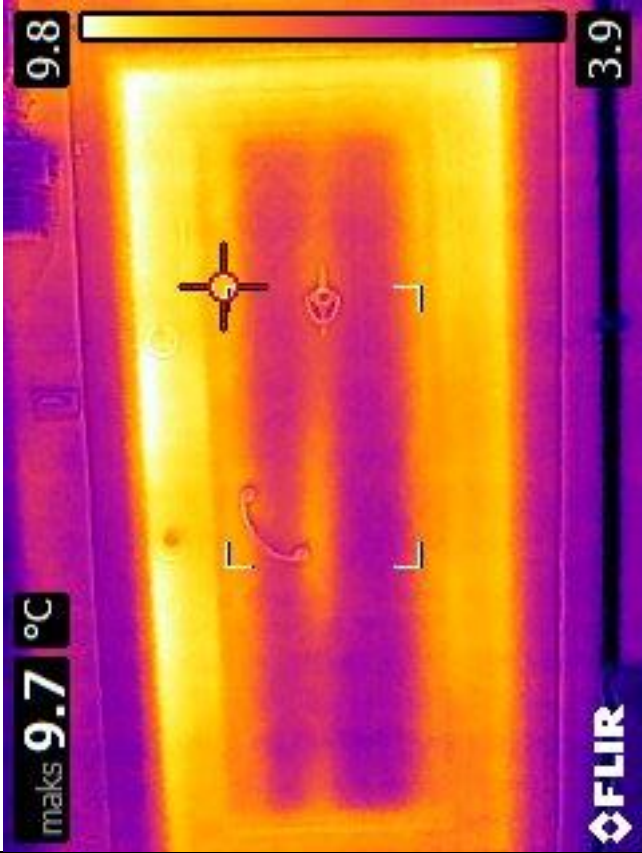
Tarih: 15.02.2017
Dış Ortam Sıcaklığı: 2° C
Ölçüm: 9,7° C
Emisyon: 0.95
Yansıyan Sıcaklık: 20° C
Öneri-Yorum:
Çelik kapı taktıracak daire sakinlerinin
yalıtım özelliğine sahip çelik kapı tercih
etmeleri ve montaj sırasında hatalı
işçiliğe karşı tedbirli olmaları ısı kaybını
azaltacaktır.
