CLEAN WATER SOLUTION CRB10 - REPORT
Ngäbe-Buglé - Soloy - Panama

Prepared by: Kevin Haughton

Chief Operating Officer
Agua Saludable Group SA

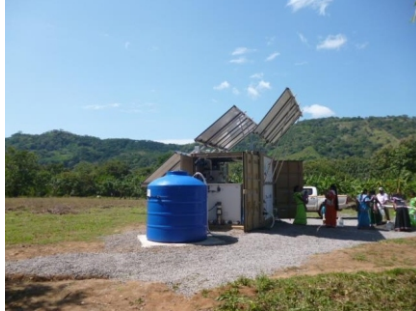
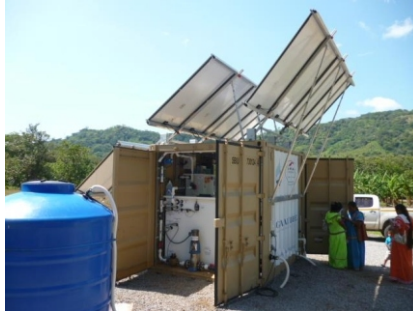
- Alrededor de esta comunidad residen unas 200 familias, que en su mayoría se ubican hacia aguas arriba de la comunidad.
- En las orillas del Río Jebay, en la comunidad de Soloy, se encuentra una planta potabilizadora portátil que está suministrando agua por medio de plumas públicas a la población cercana. Está ubicado en área inundable del río.

Planta potabilizadora sobre área inundable del Río Jebay.

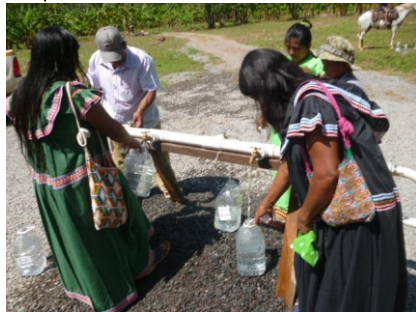
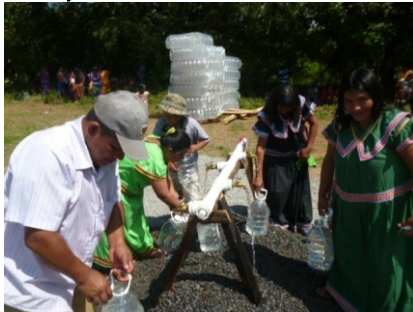
Moradores de comunidades aledañas se acercaron para abastecerse de agua potable bajo invitación de los promotores de la planta potabilizadora.

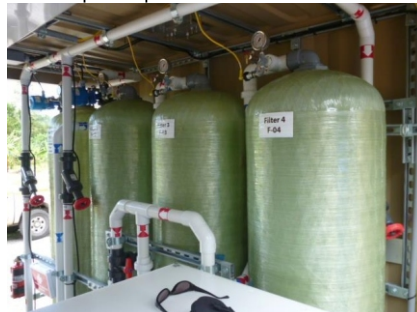
Batería de cuatro filtros en serie conectados con un sistema de retro lavado.

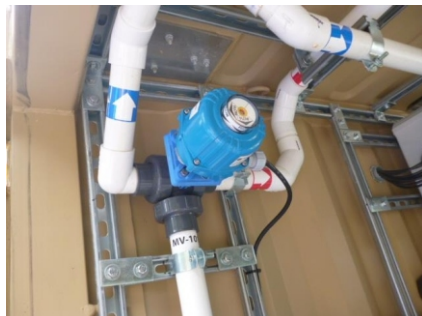
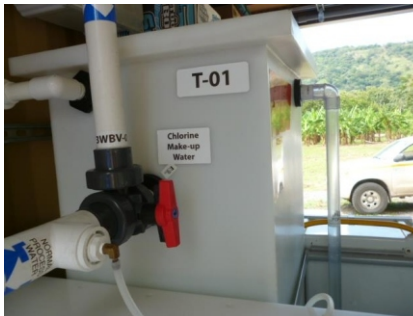
Válvula de manejo automático por cambio de presión interna en el sistema de retro lavado y cámara de aplicación de sal para preparación de cloro.

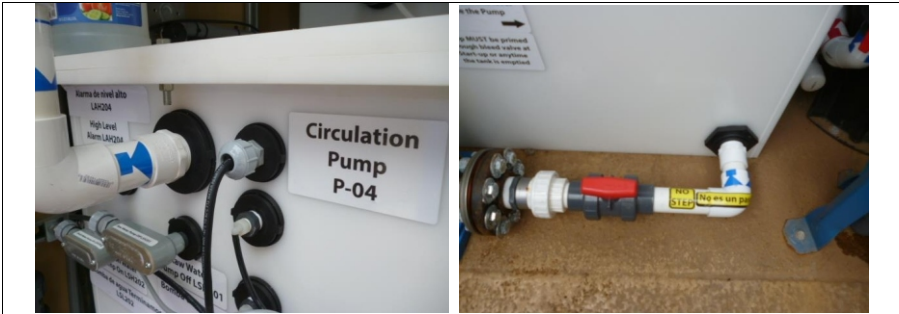
Tanque de mezcla para el tiempo de contacto del cloro y salida a la bomba.

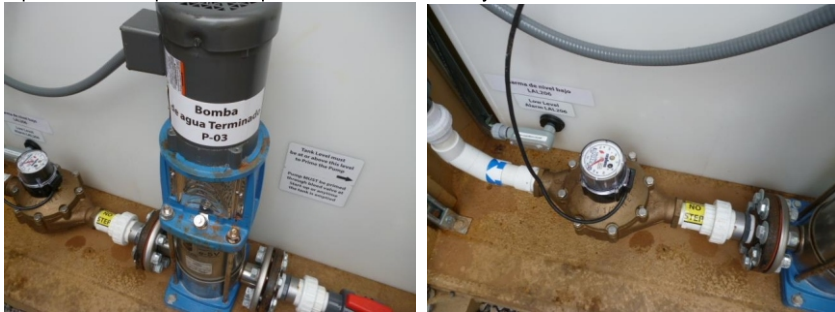
Bomba con bifurcación al retro lavado y hacia el tanque de almacenamiento. Cuenta con medidor de caudal producido.

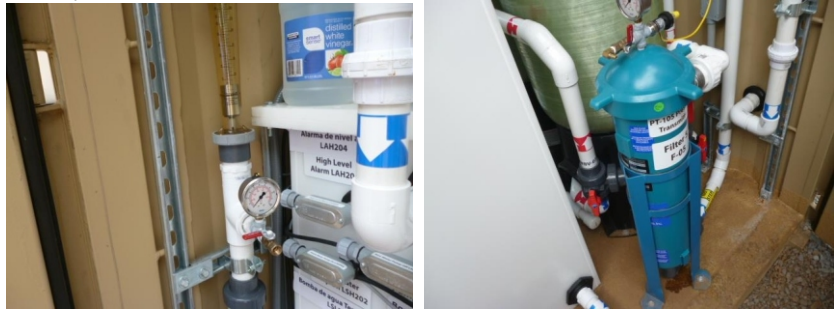
Medidores de presión que determinan el momento adecuado para el retro lavado y quinto filtro para momentos de alta turbiedad del agua cruda en la toma.

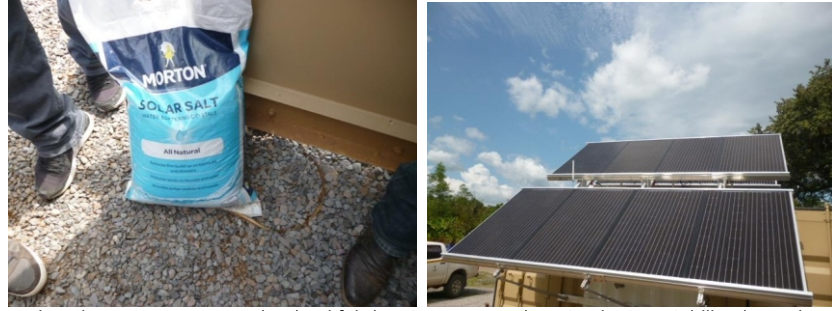
Saco de sal en roca que recomienda el fabricante para uso de esta planta potabilizadora y los paneles solares en uso.
