TIPO todos

i Durante as verificações de garantia constatamos um novo aumento de solicitações de garantia com o parafuso da roda, apesar da proteção contra corrosão melhorada "Corrolube ZS-73A", utilizada em série a partir do Tipo 204.

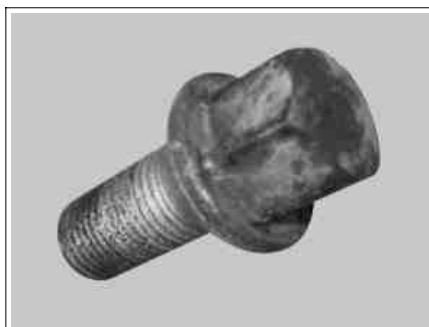
P40.10-5692-01

Os quadros de danificação de parafusos de roda e rodas de disco de metal leve com descolorações debaixo do verniz de cobertura indicam a utilização de produtos de limpeza para rodas com conteúdo de ácido (produtos de limpeza não recomendados).

Corrosão e descolorações debaixo do verniz de cobertura são facilitadas adicionalmente por longos períodos de atuação dos produtos de limpeza. Com isto, o produto de limpeza difunde através do verniz de cobertura e causa sinais de escorrimento, visíveis no espelho da roda.

Considerando estes fatos, recomendamos usar somente o produto alcalino de limpeza para rodas MB liberado com o número de peça A 001 986 34 71 12.
